ISTITUTO COMPRENSIVO STATALE DI SIANO

Oggetto: Segnalazione di inizio anno in merito alle criticità dei plessi ad integrazione delle segnalazioni già inviate

A seguito dei sopralluoghi nei quattro plessi in via Botta, via Zambrano, piazza Aldo Moro e via Pulcino, effettuati in data **07-08/09/16**, si ritiene opportuno relazionare **sullo stato di salute e sulle condizioni di sicurezza dei fabbricati** che ospitano le scuole, per garantire il corretto svolgimento in sicurezza dell'attività didattica, in **avvio il 13/09/2016**, e per segnalare all'ente proprietario carenze non direttamente risolvibili con misure di carattere organizzativo da parte della direzione scolastica.

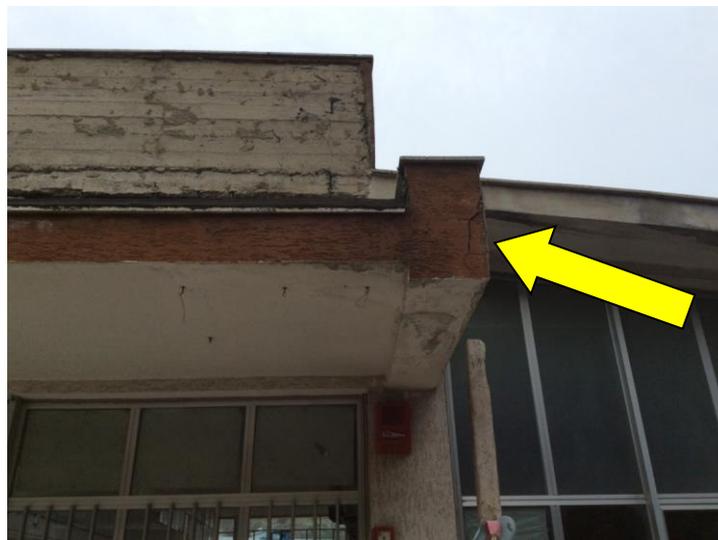
Nel plesso si sono registrate molte problematiche relative agli **intonaci** esterni ormai **invecchiati** e d'**infiltrazione di acqua** all'interno in diverse parti dell'edificio, dalla copertura ai serramenti.

Le immagini evidenziano soltanto alcune visibili criticità, individuate con la freccia.

- In attesa di un **intervento di manutenzione straordinaria dell'intero edificio**, è necessario provvedere a quella **ordinaria** e **spicconare** le parti instabili di **intonaco** (intervento in corso), in parte distaccate e/o marcescenti, fino al vivo della muratura, quindi spazzolare le superfici e le armature, rimuovere le parti di copriferro ammalorate e sfarinate, applicare malta cementizia anticorrosiva e proteggere i ferri di armatura.

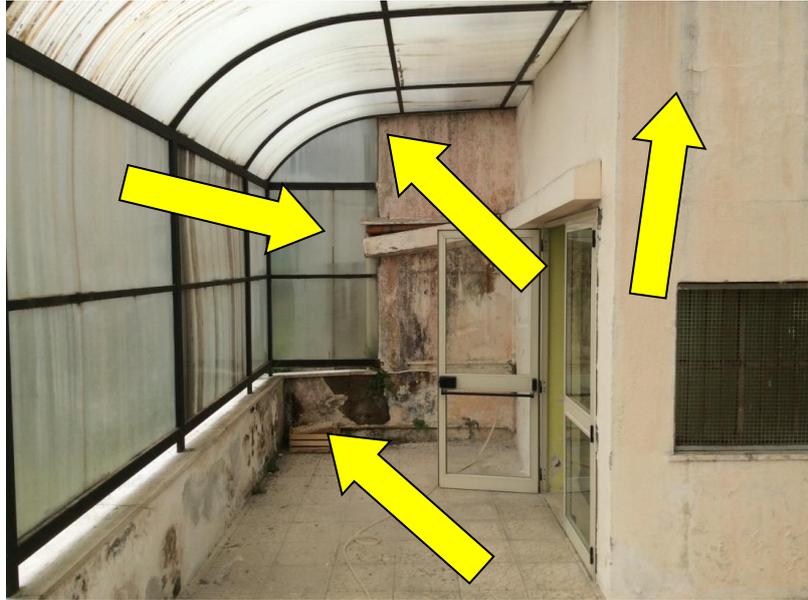
La foto evidenzia solo alcune tra le **tante criticità**: le **persistenti infiltrazioni di acqua**, dove è comparsa la muffa nera, sono presenti su tutte le **pareti esterne** dell'edificio e sui **muretti** che sostengono la copertura, tra l'altro contro terra con ovvia **umidità di risalita**; in mancanza di **manutenzione straordinaria**, si verificherà ulteriore degrado alla struttura edilizia.

La **copertura in ferro e plexiglass** è ormai completamente deteriorata dal tempo e dagli agenti atmosferici. L'infiltrazione d'acqua interessa i punti di giunzione tra il ferro e il materiale plastico, ma anche altri punti più centrali, in quanto le maestre riferiscono di allagamenti sul pavimento e sulla rampa che collega il livello del refettorio con quello dove sono situate le aule. E' evidente il rischio di caduta, soprattutto sulla rampa!

Si chiede nel **reciproco interesse**, pertanto, **il ripristino della “funzionalità” di tale percorso, poiché esso non è più adeguato alla sua destinazione**: il percorso coperto dovrebbe proteggere i bambini dagli agenti atmosferici, ma di fatto ciò non avviene sempre. Gli interventi sommariamente individuati riguardano:

- **la pulizia delle pareti esterne e dei muretti da muffe: rimozione degli intonaci ammalorati e deteriorati, ripristino degli intonaci deumidificanti macroporosi e traspiranti con trattamento antisale, impermeabilizzazione e pitturazione antimuffa e/o rivestimento con idonee piastrelle;**
 - **la rimozione dei pericolosi pannelli che coprono le tubature e loro sostituzione;**
 - **la rimozione e sostituzione della copertura con un'altra pensata e progettata principalmente per i bambini con un sistema di aerazione situato nella parte alta della copertura.**
- All'esterno dello spazio coperto con la suddetta pensilina ci sono tre **container da rimuovere** con urgenza; si ricorda che il plesso in via Botta è stato individuato come centro di raccolta ed assistenza in caso di emergenza alluvione e ciò vuol dire che le **aree esterne devono essere sgombre.**

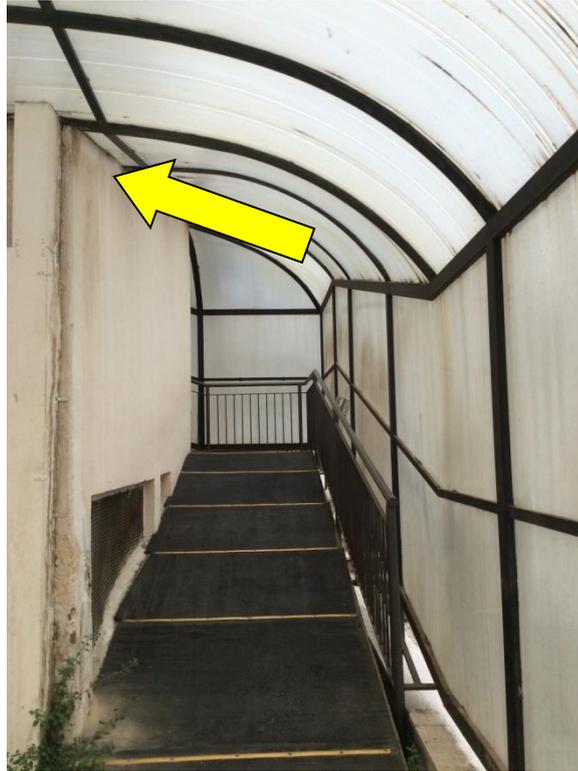
Inoltre, tra il muretto e la copertura c'è una fascia aperta che corrisponde ad altezza del capo di un bambino, la quale consente sì l'aerazione, ma è anche veicolo di vento, pioggia e colpi d'aria.

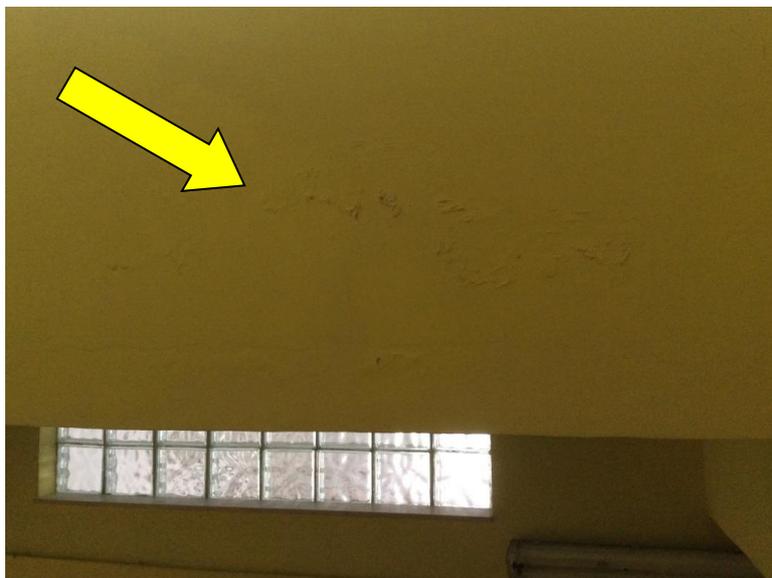
- Altro elemento per il quale si richiede attenzione ed intervento riguarda la mancanza di un **interruttore per la luce** nel **corpo scala** che conduce al refettorio in prossimità della porta di accesso dall'auditorium.
- Nello stesso **vano del corpo scala** è visibile un'**infiltrazione** probabilmente causata dal mal funzionamento del pozzetto di raccolta nei servizi igienici.

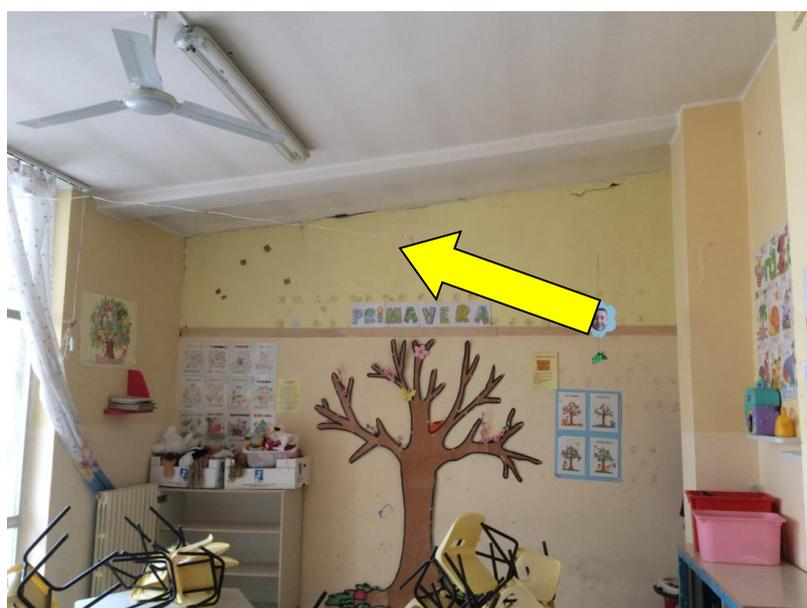
- In tutto il plesso vanno **protetti i termosifoni**, i quali presentano un evidente pericolo in caso di urto o caduta di bambini. Si richiede la **verifica di tutti i termosifoni**, in particolare si ponga attenzione ad uno di essi che ha causato allagamenti ed infiltrazioni alla parete, così come visibile nell'immagine.
- Nello spazio interdisciplinare si sono **sollevate** alcune **piastrelle** a pavimento: si richiede la **riparazione**.

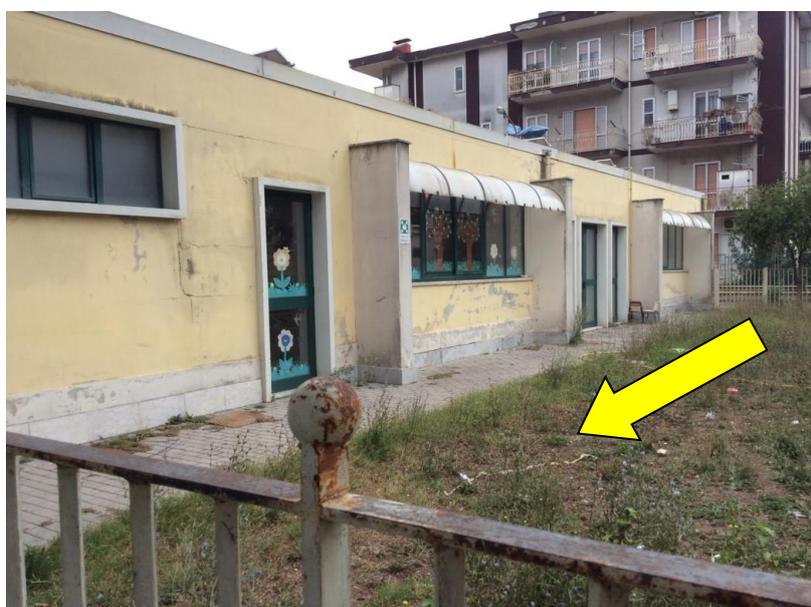
- Si ricorda la richiesta di **manutenzione delle aree adibite a verde**, in particolare nello spazio adiacente all'area utilizzata dalla Piscina Comunale, dove è situato il locale caldaia, considerato impropriamente una sorta di piccola discarica.

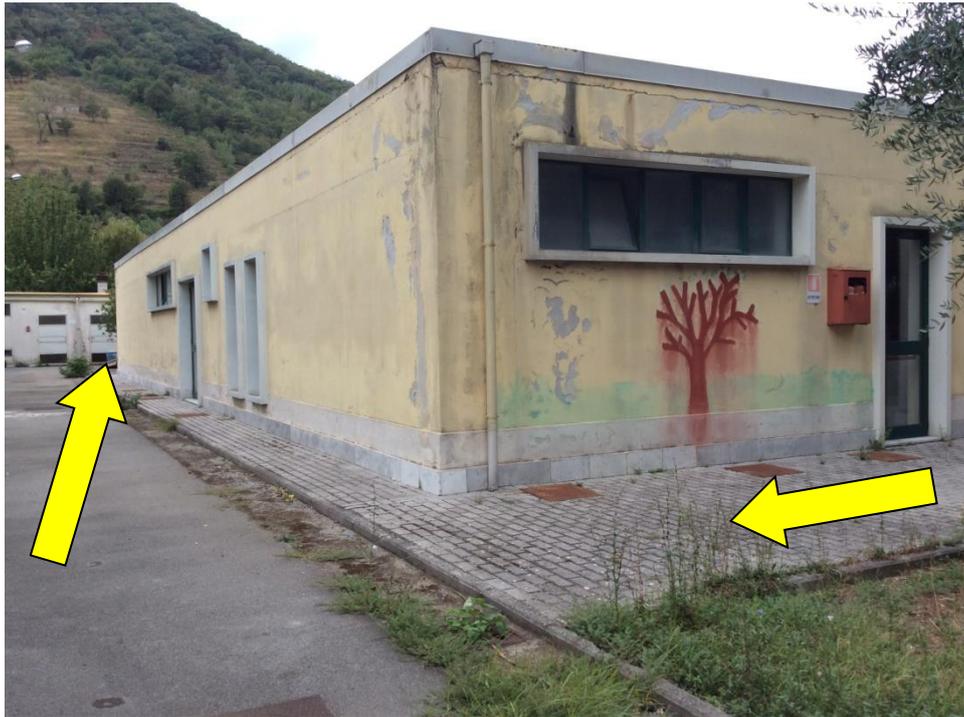
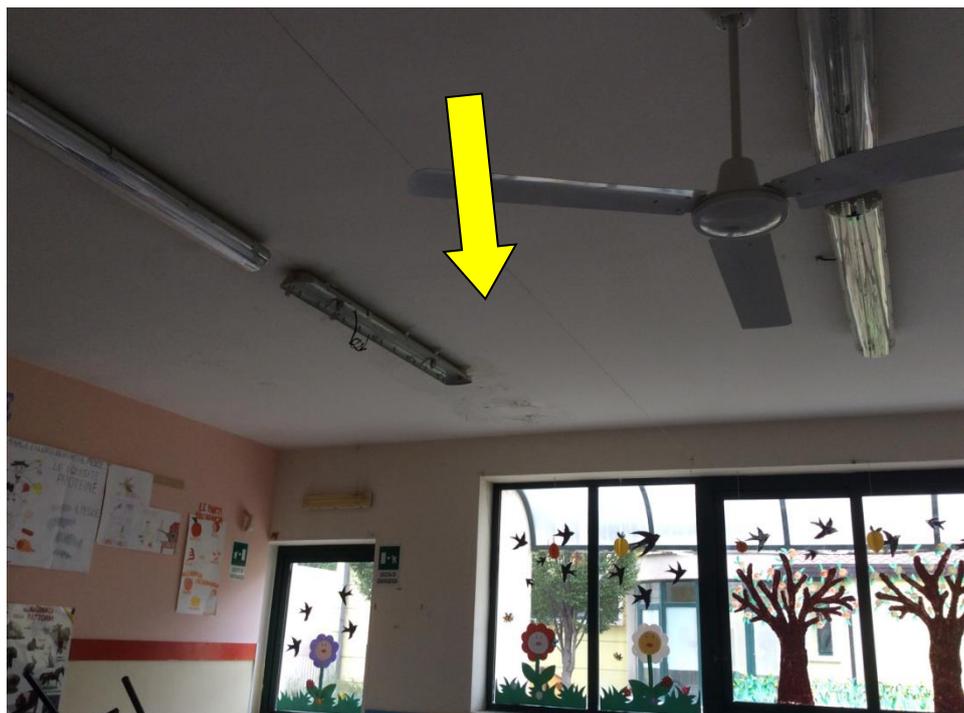
- Si evidenzia che, il cancello situato a sinistra dell'ingresso dell'edificio costituisce, di fatto, un **passaggio condiviso** da mezzi e persone non attinenti alla scuola, proprio per la presenza del **locale caldaia** della **piscina comunale**. Si fa presente che, lo spazio tra il cancello d'ingresso alla scuola e la porta di accesso all'edificio, comunica direttamente ed apertamente con il percorso carrabile di cui sopra, così come evidenziato nell'immagine sottostante, condizione certamente non corretta in ordine alla **sicurezza**.

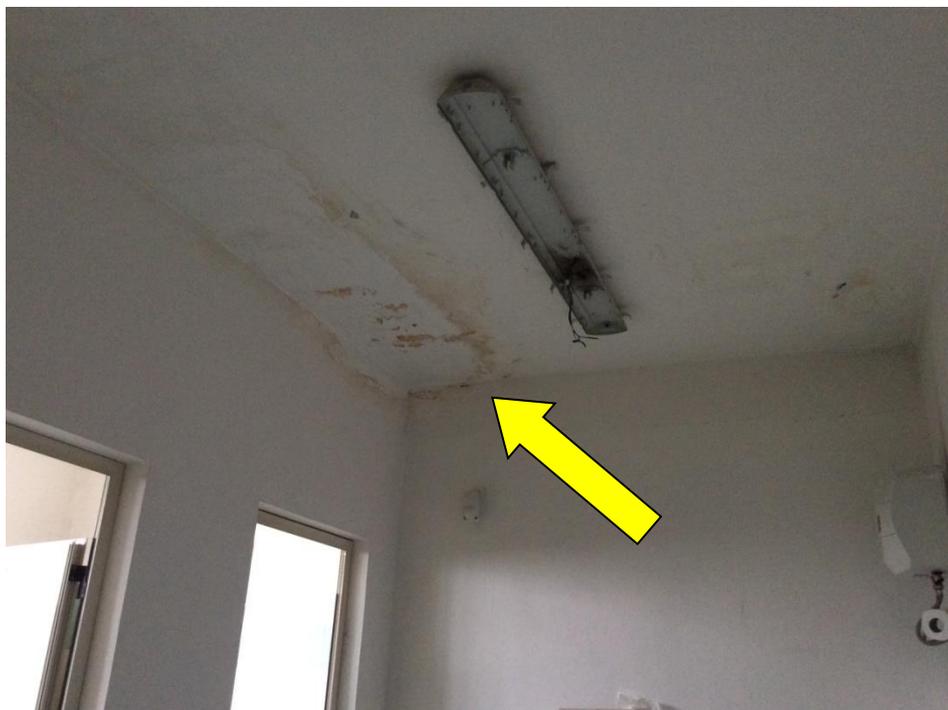
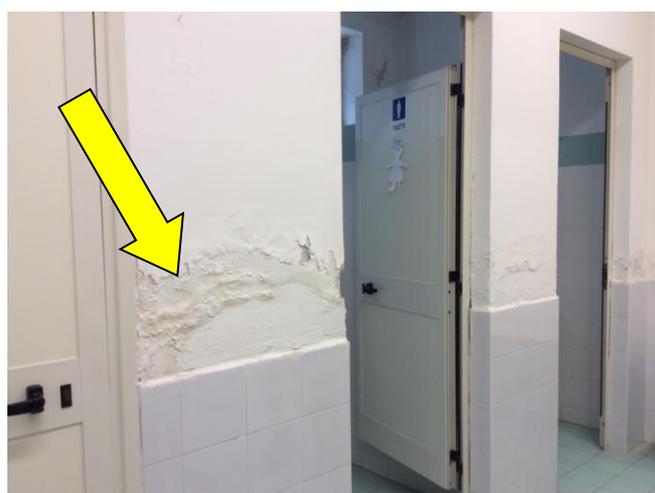
- I soffitti di alcune aule appaiono scrostati: si richiede un intervento di **verifica** delle condizioni dei solai, oltre che di stonacatura delle parti rigonfie, in modo da portare a grezzo.

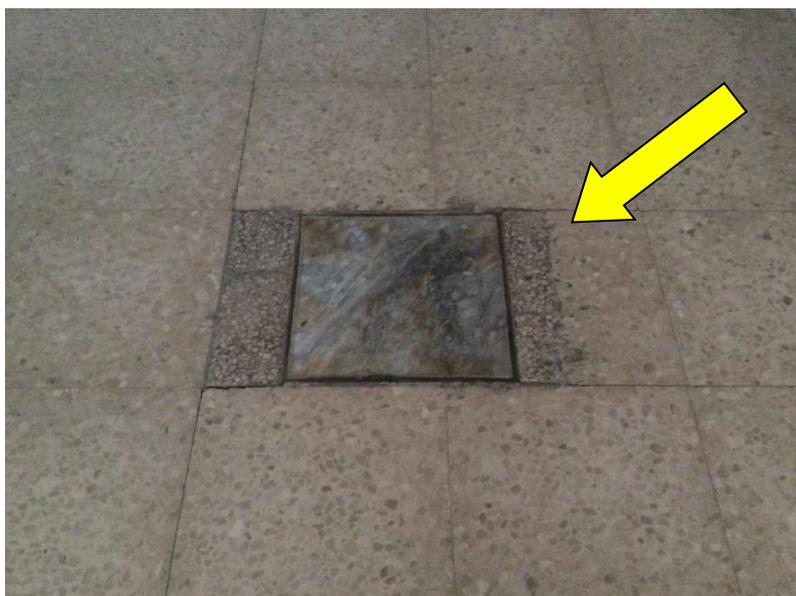
- Si richiama la richiesta di **manutenzione ordinaria delle aree adibite a verde**.
- Nel corridoio che conduce ai laboratori al piano terra sono presenti due situazioni di **pericolo di inciampo**, così come evidenziato in figura: le **piastrelle** appaiono **rialzate** rispetto al piano di posa, non sono ben unite fra loro e le giunture sono larghe.
Si invita ad effettuare un sopralluogo per verificare i possibili interventi onde evitare a chiunque degli infortuni in qualsiasi momento; intanto, si chiede di segnalare il pericolo ed il fattore di rischio con apposita cartellonistica di sicurezza.

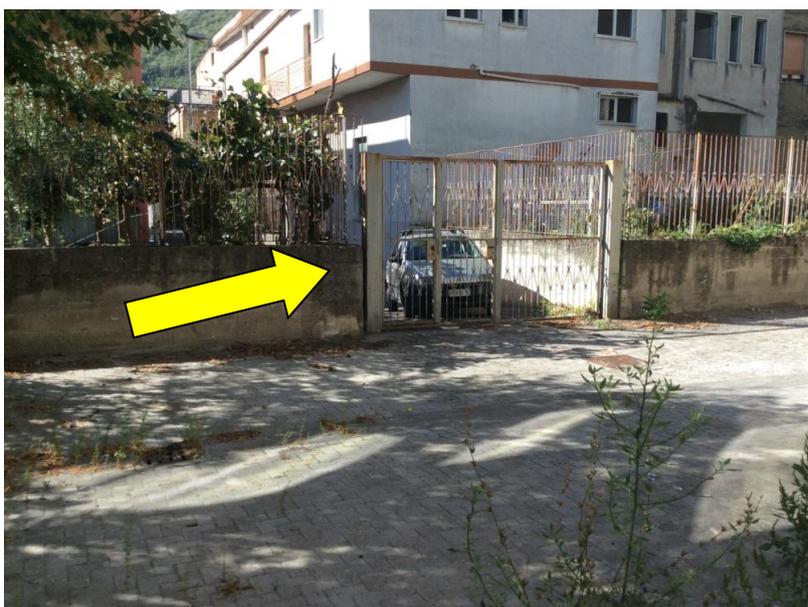
- Nel locale dell'edificio adibito a **palestra** è stato richiesto **l'allestimento di termoconvettori/condizionatori** allo scopo di favorire il riciclo di aria ed assicurare condizioni di salubrità agli allievi impegnati nelle attività fisiche.
- Nel locale attiguo alla palestra, adibito ai servizi per gli allievi maschi, sono presenti **porte smontate** e **scaldacqua** forse non funzionanti e, quindi, da rimuovere.
- L'area antistante il **cancello su vicolo Solferino**, indicato come via di fuga in caso di emergenza ed evacuazione, all'atto del sopralluogo risultava non sgombra: si richiede di intervenire con l'apposita **segnaletica di passo carrabile e divieto di parcheggio**.
