ISTITUTO COMPRENSIVO DI SIANO
VIA SPINELLI 84088 SIANO (SA)
TELEF. 081/5181021 fax 081/5181355 e-mail: saic89800d@istruzione.it
PEC: saic89800d@pec.istruzione.it

Oggetto: Criticità riscontrate ai fini della normativa per la salute e sicurezza sui luoghi di lavoro D.Lgs. 81/08 e s.m.i..

A seguito dei sopralluoghi effettuati in data 03 Ottobre 2017, presso l'**Istituto Comprensivo di Siano**, alla presenza del Dirigente Scolastico dott. Rosario Pesce, del Responsabile del Servizio di Prevenzione e Protezione (R.S.P.P.) ing. Gianluca Ferrara, e in collaborazione con il Rappresentante dei Lavoratori della Sicurezza, si sono evidenziate le seguenti carenze e criticità da sottoporre all'attenzione del **Sindaco dott. Giorgio Marchese** e dell'Ufficio Tecnico Comunale , così come previsto dal DLgs 81/08 e dal S.G.L.S.:

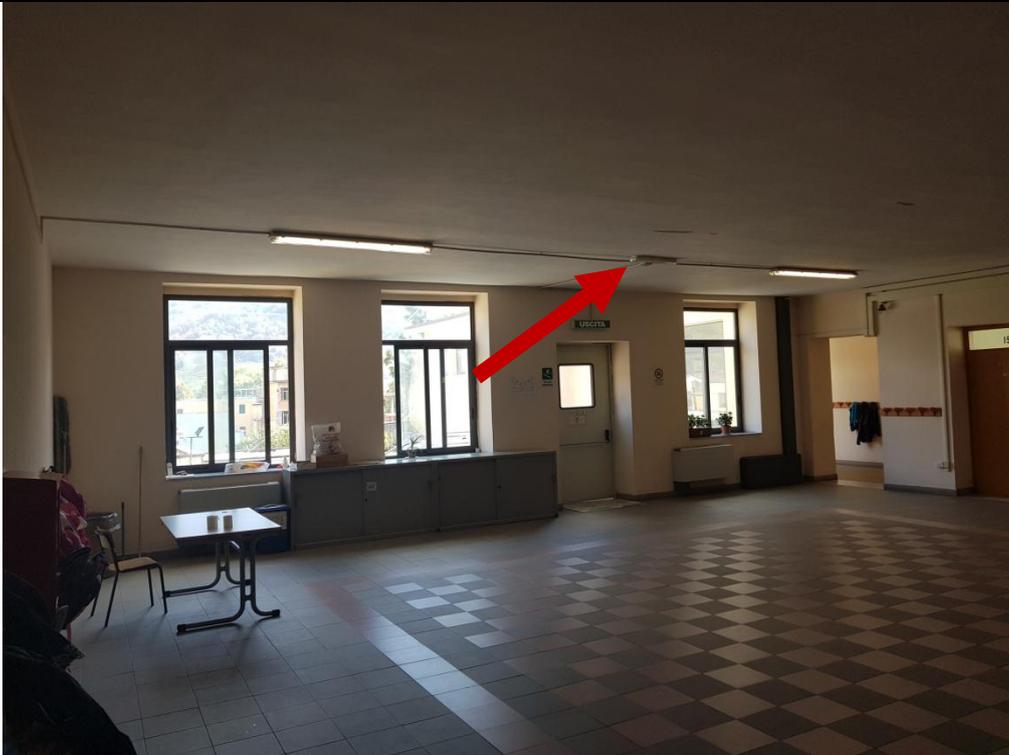
1. Relativi neon presenti sul piano risultano fulminati.

N.B.: Si richiede il relativo smontaggio dei neon e relativa sostituzione con altri funzionanti.

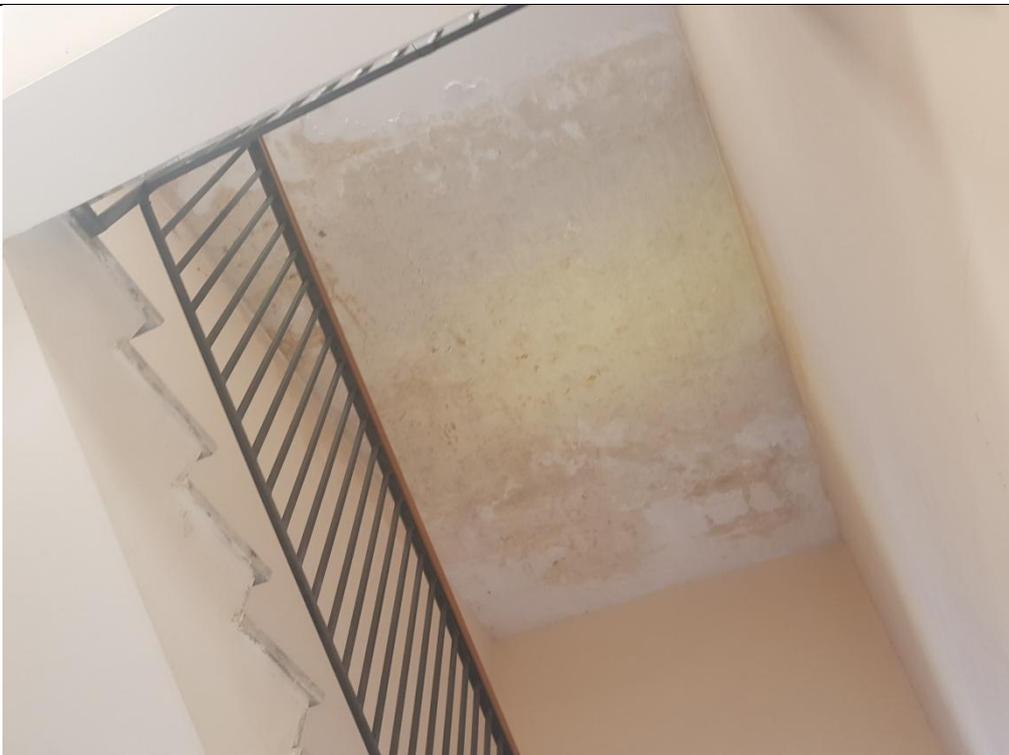
Relativa macchia di umidità nelle scale deve essere ripristinato lo stato dei luoghi.

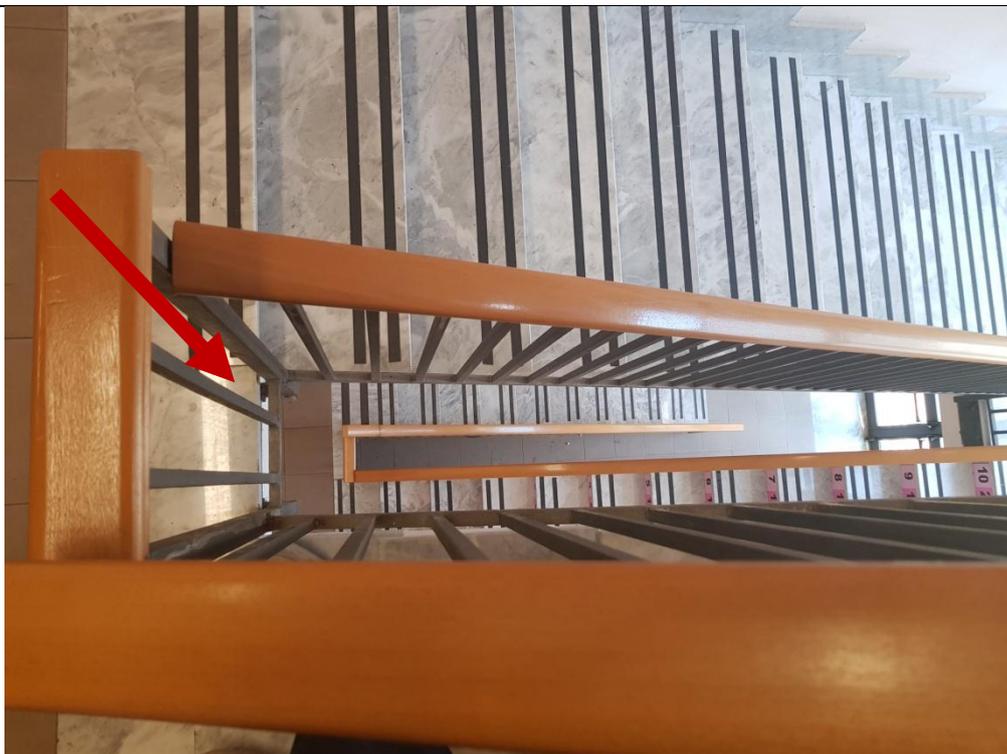
2. Richiesta intervento urgente ai fini della sicurezza, caduta persone e non:

Si richiede relativa installazione di una rete metallica al fine di evitare relative cadute da parte del personale scolastico e non.

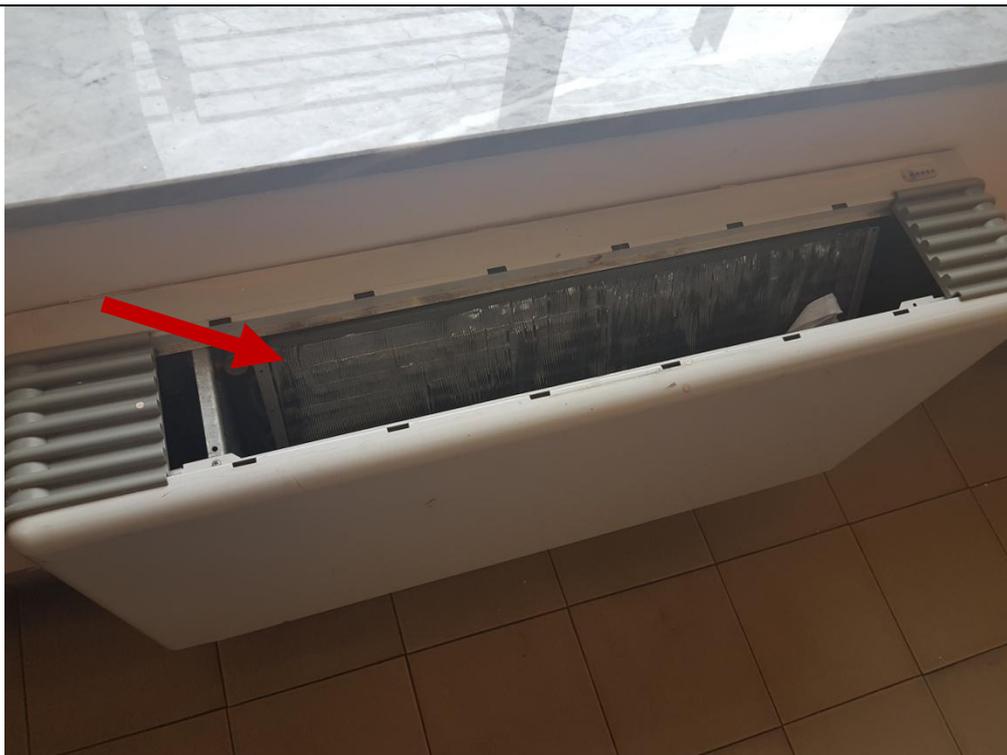
3. Richiesta intervento urgente ai fini della sicurezza, manutenzione straordinaria dei condizionatori:

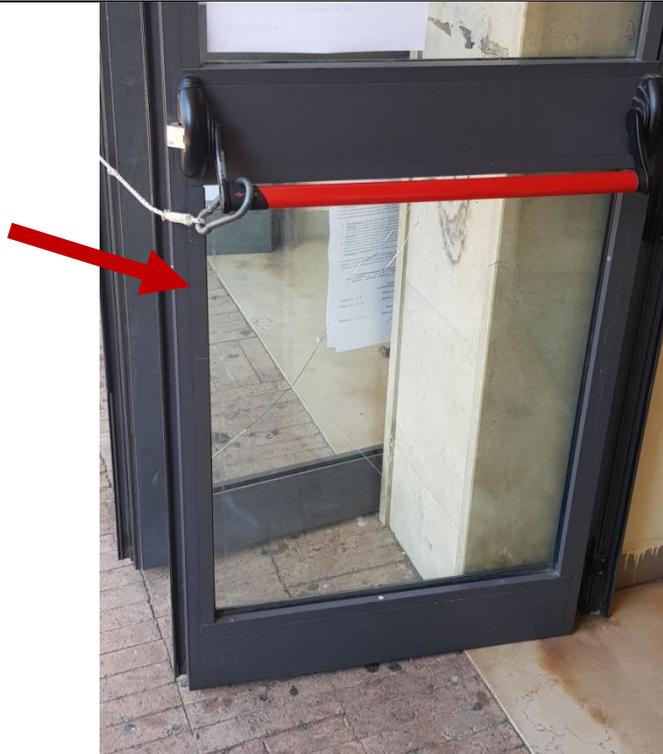
Possibilità di taglio da parte degli alunni dei docenti e non, si richiede relativo intervento urgente.

Sostituzione del vetro della porta di emergenza.

Si richiede il relativo ripristino del vetro della porta di emergenza.

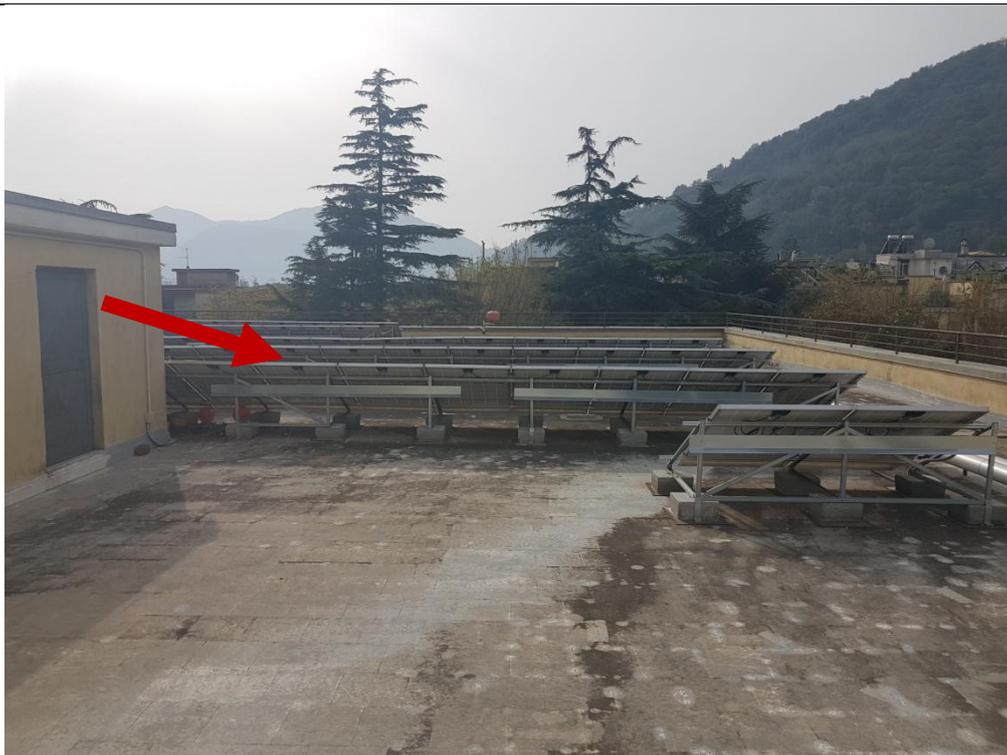
4. Richiesta certificato di idoneità statica a seguito dell'installazione dei pannelli fotovoltaici, e relativo certificato di prevenzione incendi:

Si richiede il certificato di idoneità statica della struttura e certificato di prevenzione incendi.

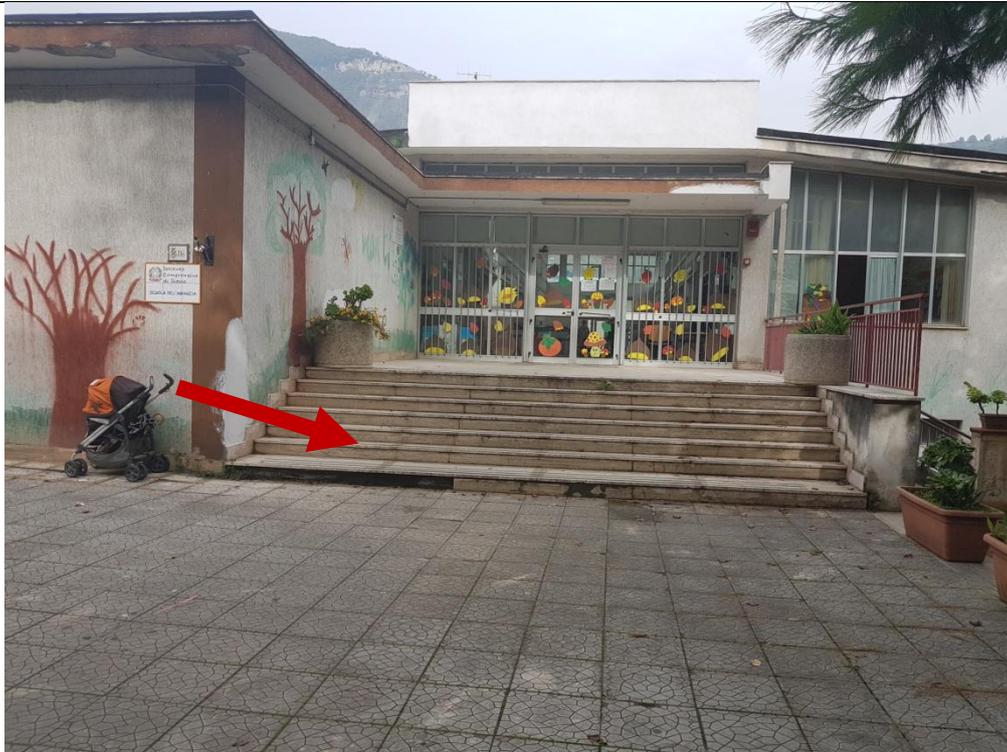
1. Relativa manutenzione straordinaria della scala in quanto alcuni gradini risultano rotti possibilità di caduta o scivolamento causa foglie dei pini da parte degli usufruttori della scuola:

Si richiede il certificato di idoneità statica della struttura e certificato di prevenzione incendi e relativa rampa ai fini delle barriere architettoniche.

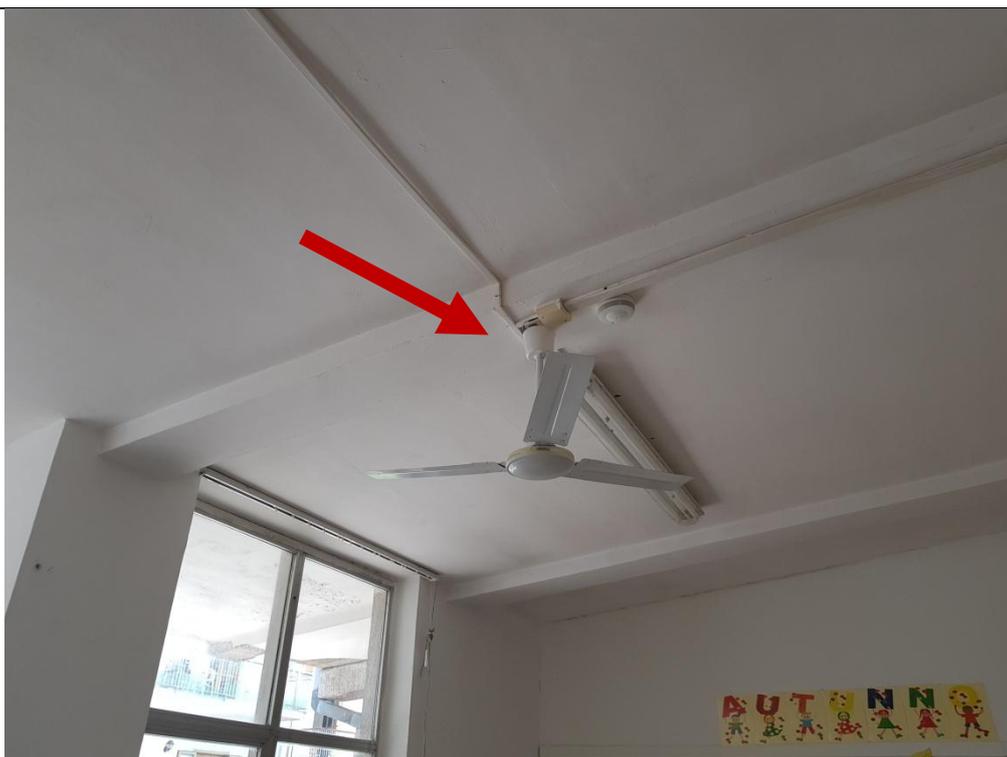
2. Relativa sostituzione del ventilatore a soffitto:

Lo stesso non risulta funzionante in maniera corretta si richiede il relativo smontaggio dello stesso.

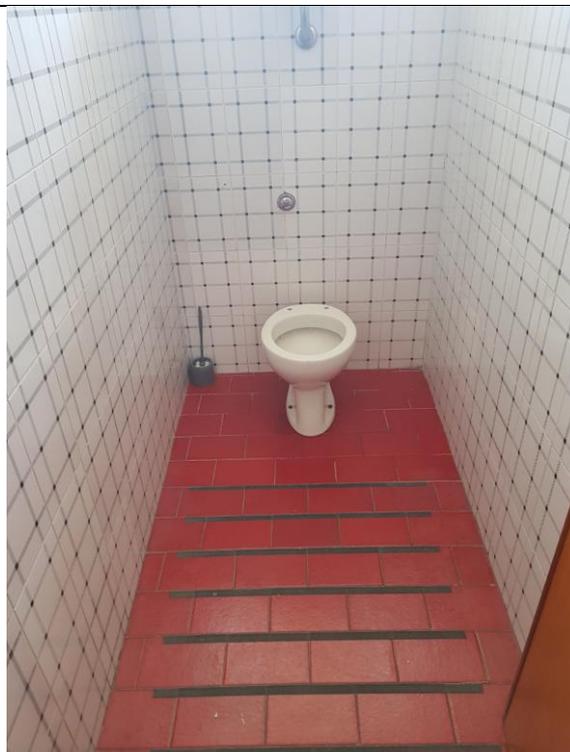
Sostituzione dei servizi igienici degli alunni con quelli a norma.

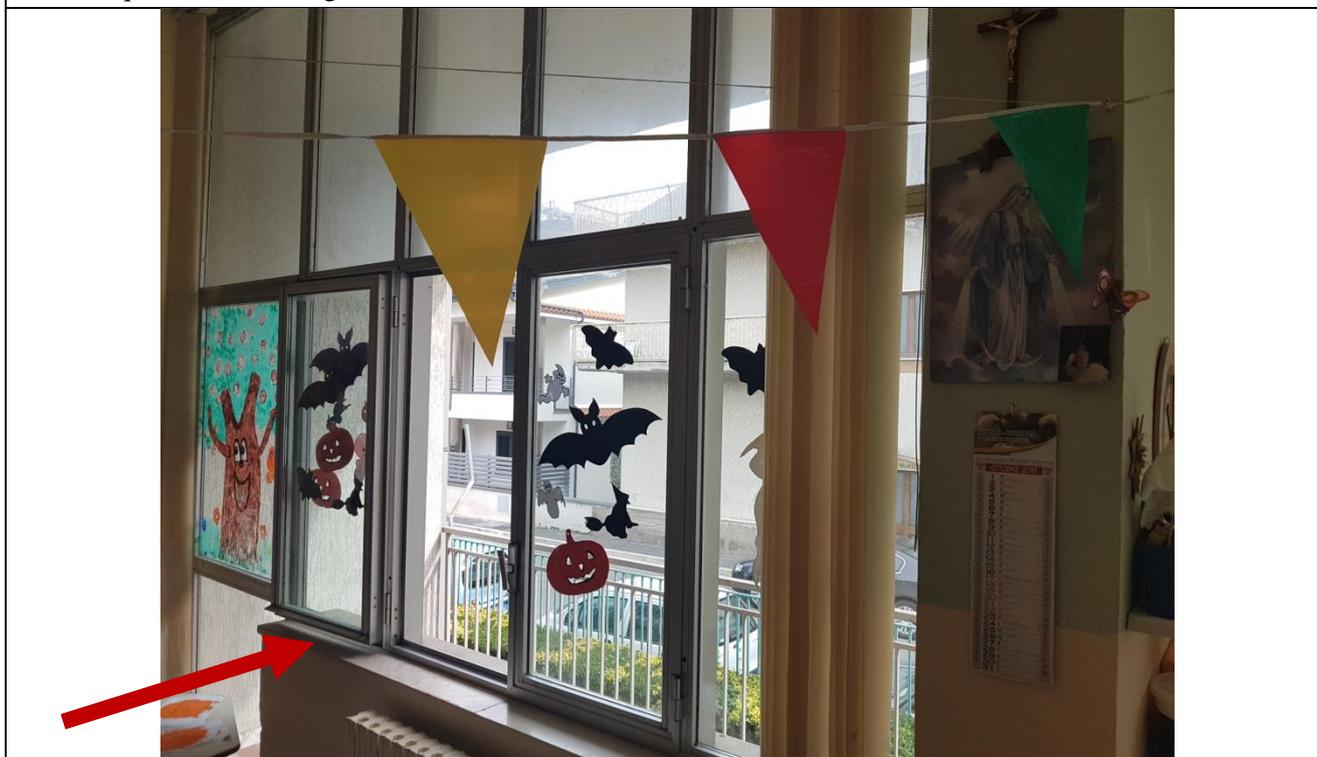
3. Sostituzione o eliminazione con nuove finestre, in quanto le stesse risultano all'altezza degli alunni e quindi causa di tagli :

Sostituzione o rimozione delle finestre con nuove così come previsto dalla norma.

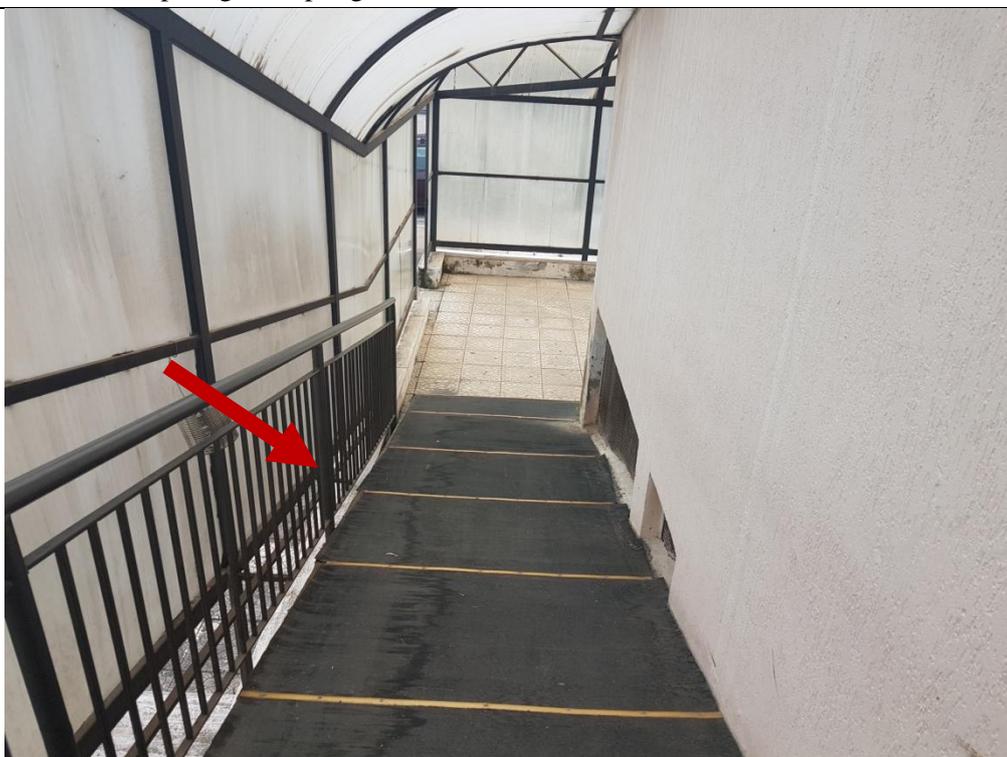
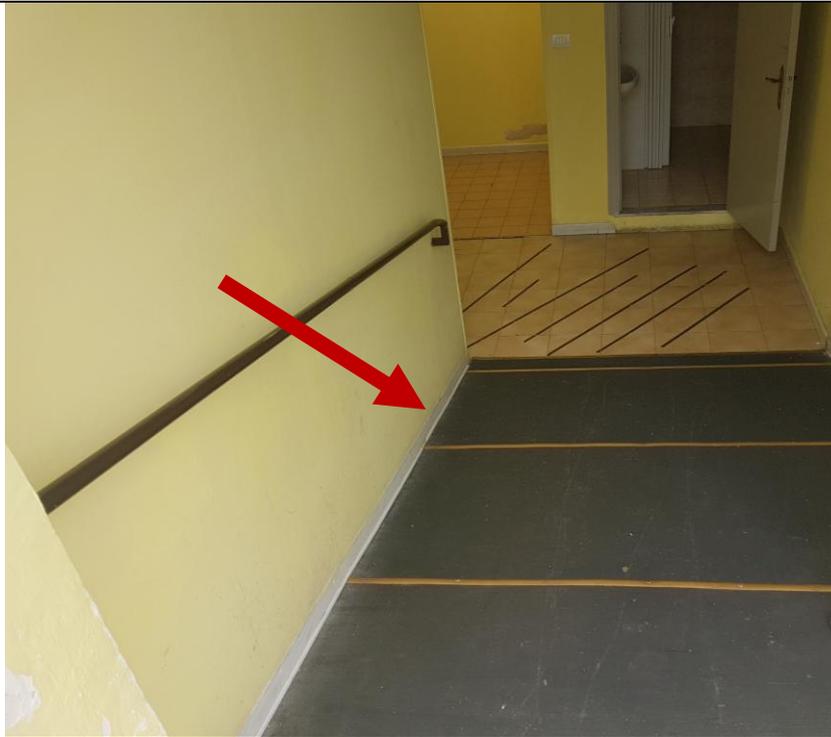
4. Caduta, scivolamento, lesioni, in quanto la rampa risulta eccessivamente pendente, si richiede di rendere la stessa più agevole per gli usufruttori :

Rendere la scala agevole, al fine di consentire un passaggio sicuro.

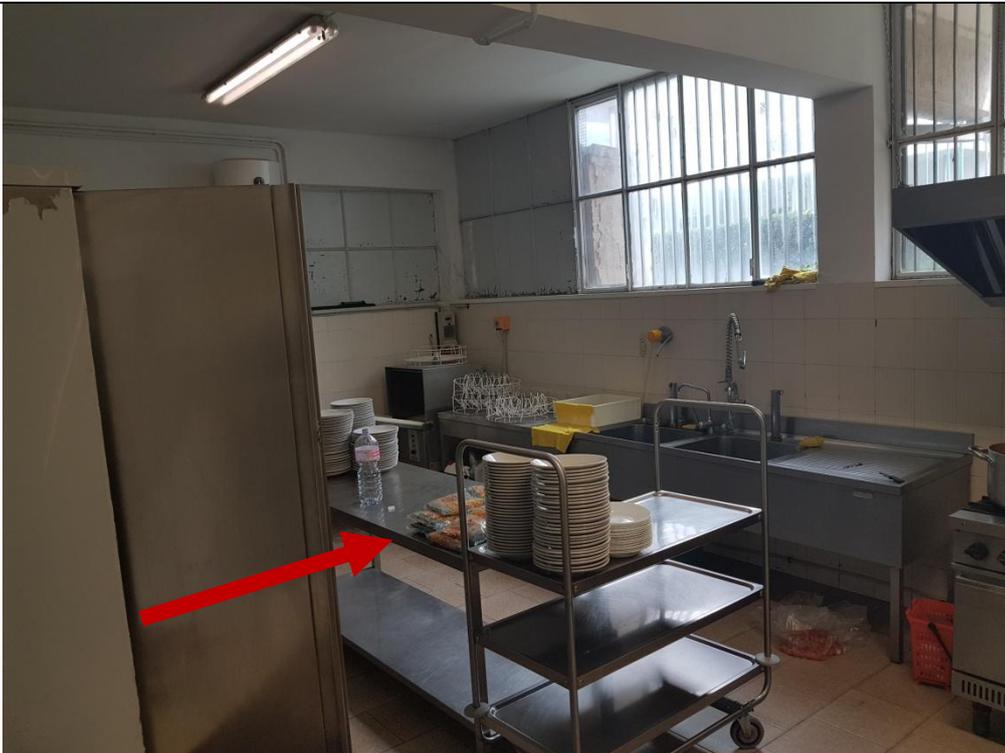
5. Ai fini della redazione del D.U.V.R.I., si richiede all'amministrazione Comunale il relativo organigramma della sicurezza e attestati della cooperativa che usufruisce dei locali della cucina:

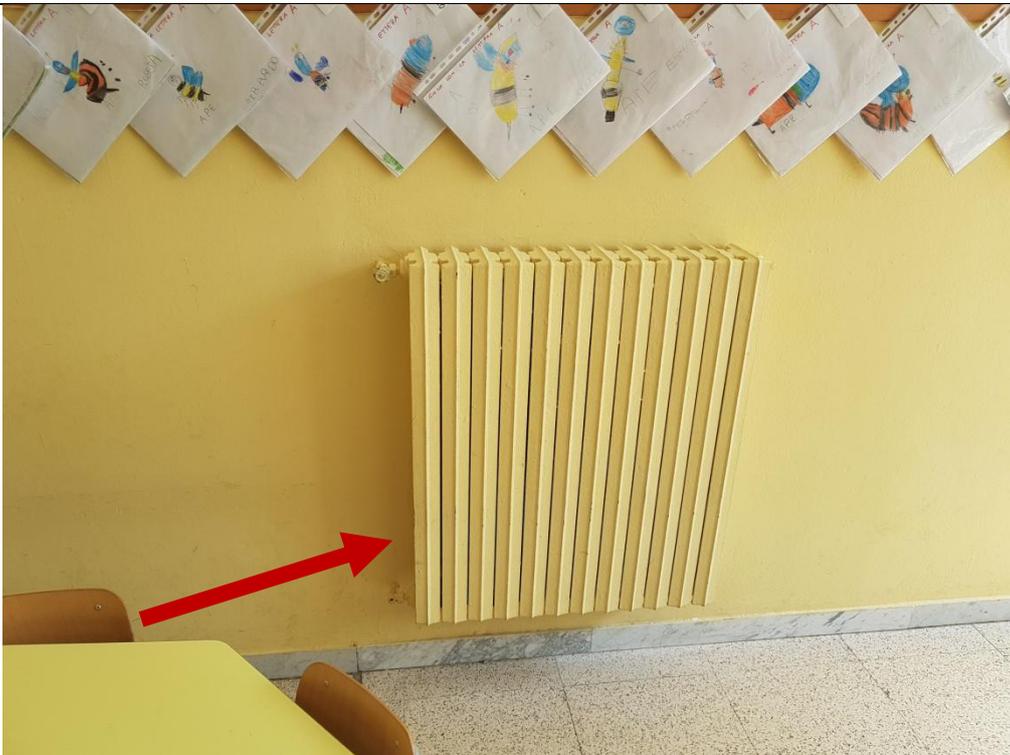
6. Ai fini della sicurezza si richiede intervento di adeguamento dei termosifoni in quanto non risultano in tutti i plessi relativi pannelli di protezione:

Messa a norma degli stessi.

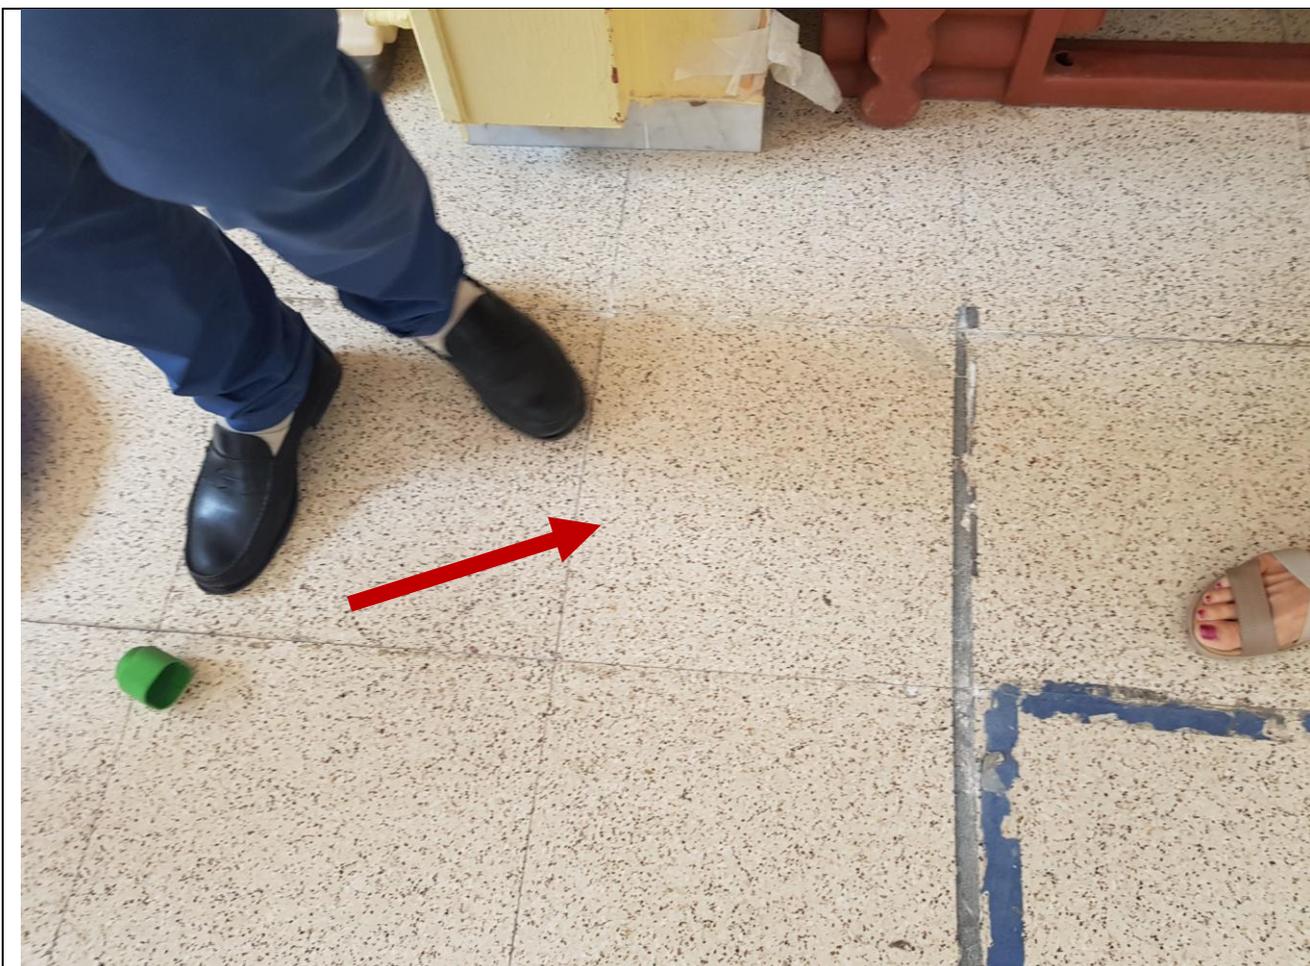
7. Alcune mattonelle in più punti del plesso risultano non stabili quindi possibilità di relativa caduta sia da parte degli alunni e docenti e utenza:

Messa a norma degli stessi.

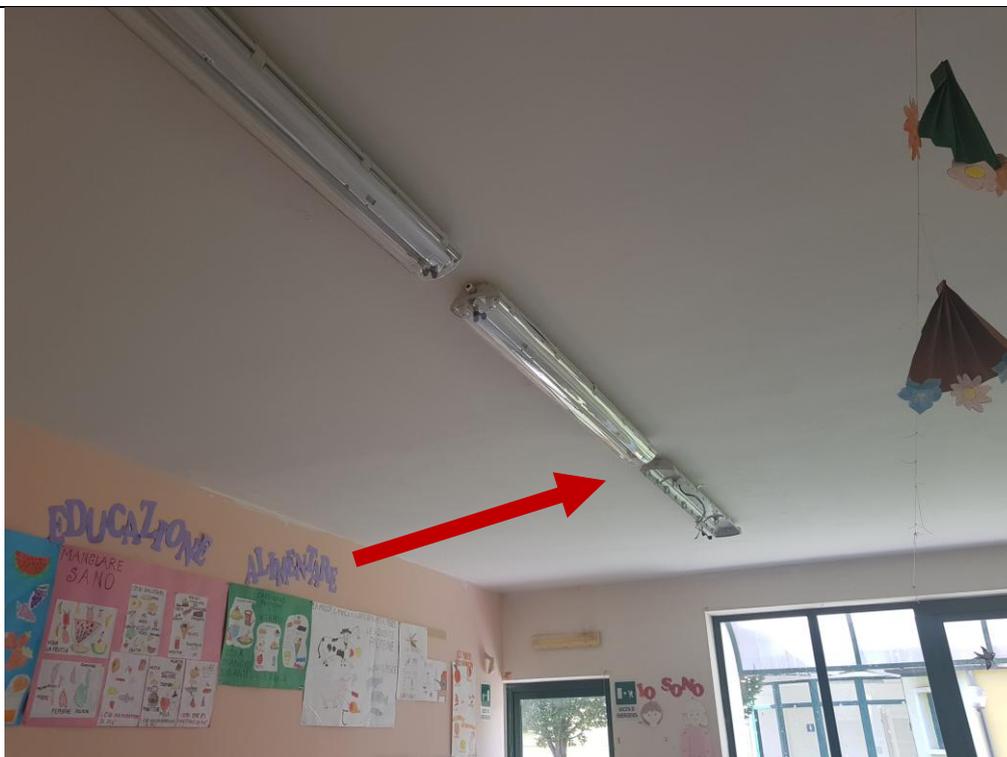
1. Relativo adeguamento delle plafoniere :

Ripristino del relativo intonaco.

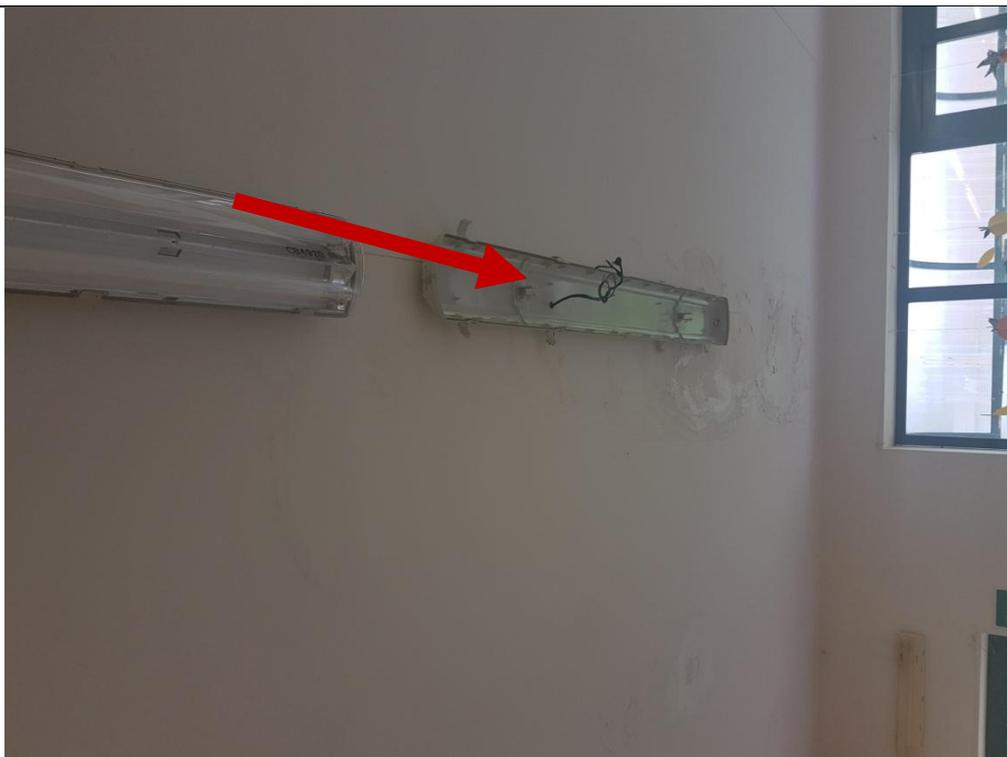
2. Fili scoperti, causa contatto diretto, quindi, rischio elettrocuzione:

Ripristino della plafoniera.

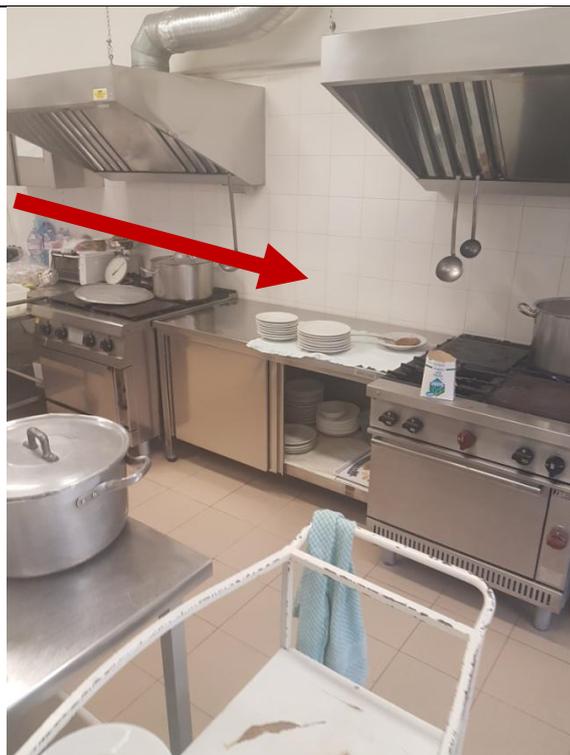
3. Mensa:

Ai fini della redazione del D.U.V.R.I., si richiede all'amministrazione Comunale il relativo organigramma della sicurezza e attestati della cooperativa che usufruisce dei locali della cucina
